## DE OUDE VERSTERKING TE CASTER

Het onderzoek van de versterking te Kanne-Caster had in 1975 betrekking op de zuidpoort, op de zuidwesthoek van de omheining en op de westelijke wal. Voor de algemene situatieplannen, zie *Arch. Belg.* 177 — *Conspectus MCMLXXIV*, 32-36.

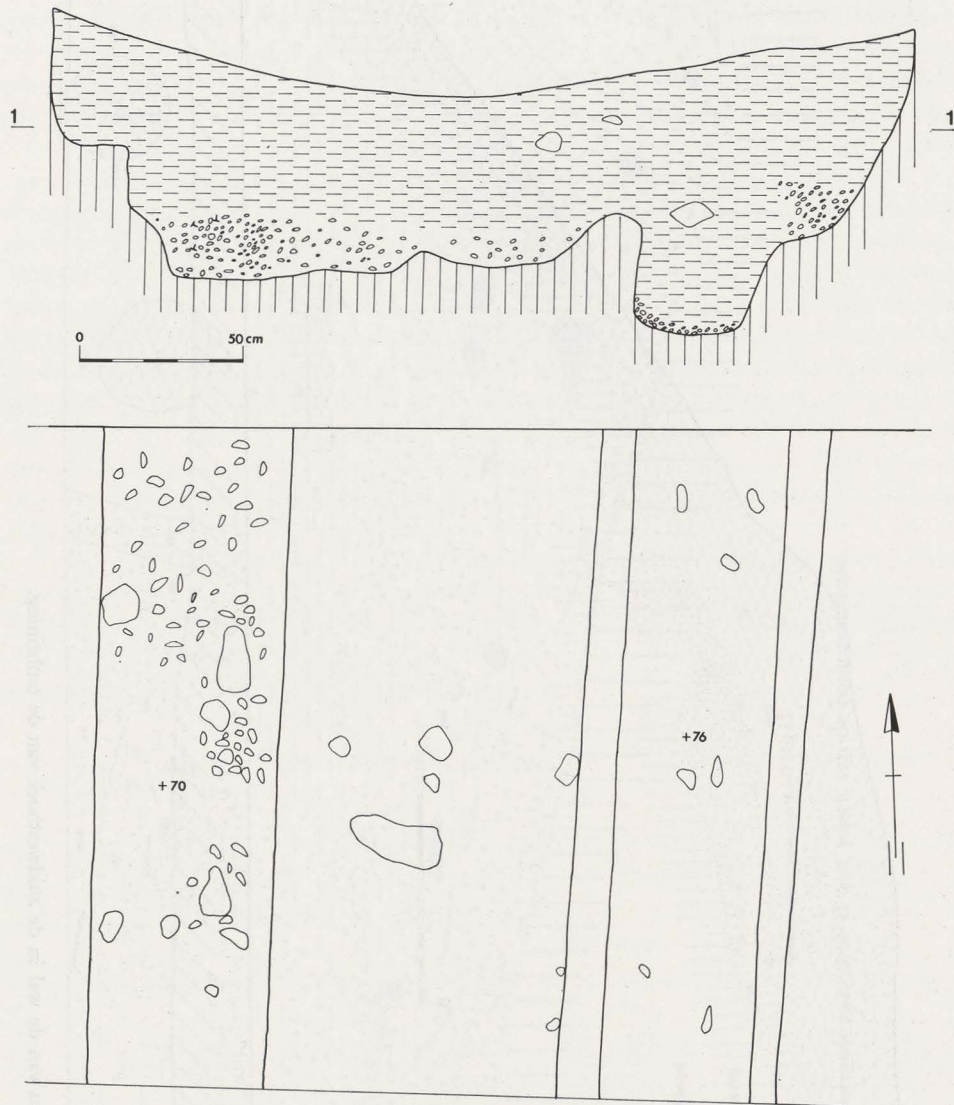
Fig. 31. — Doorsnede en plan van de toegangsweg.

In de onmiddellijke omgeving van de grote palenrij, ten westen van de oude toegangsweg, werd gezocht naar mogelijke sporen van gebouwen. Behalve een laatste groot paalgat in het verlengde van de reeds bekende rij, kwamen geen noemenswaardige elementen aan het licht. In die zone kregen wij een goede doorsnede van de weg die bij het binnenkomen van de vesting tussen lichte bermen was aangelegd (fig. 31). Zijn grootste breedte bovenaan bedraagt 2,50 m, terwijl de schoot, waar de karresporen zich zeer duidelijk aftekenden, een gespanwijdte aangeeft van 1,40 m, van midden tot midden. Alleszins een smalle doorgang. Waar de weg enkele meter noordelijk op hoogte van het plateau komt, lopen de sporen breder uiteen en is de juiste afbakening moeilijk te volgen.

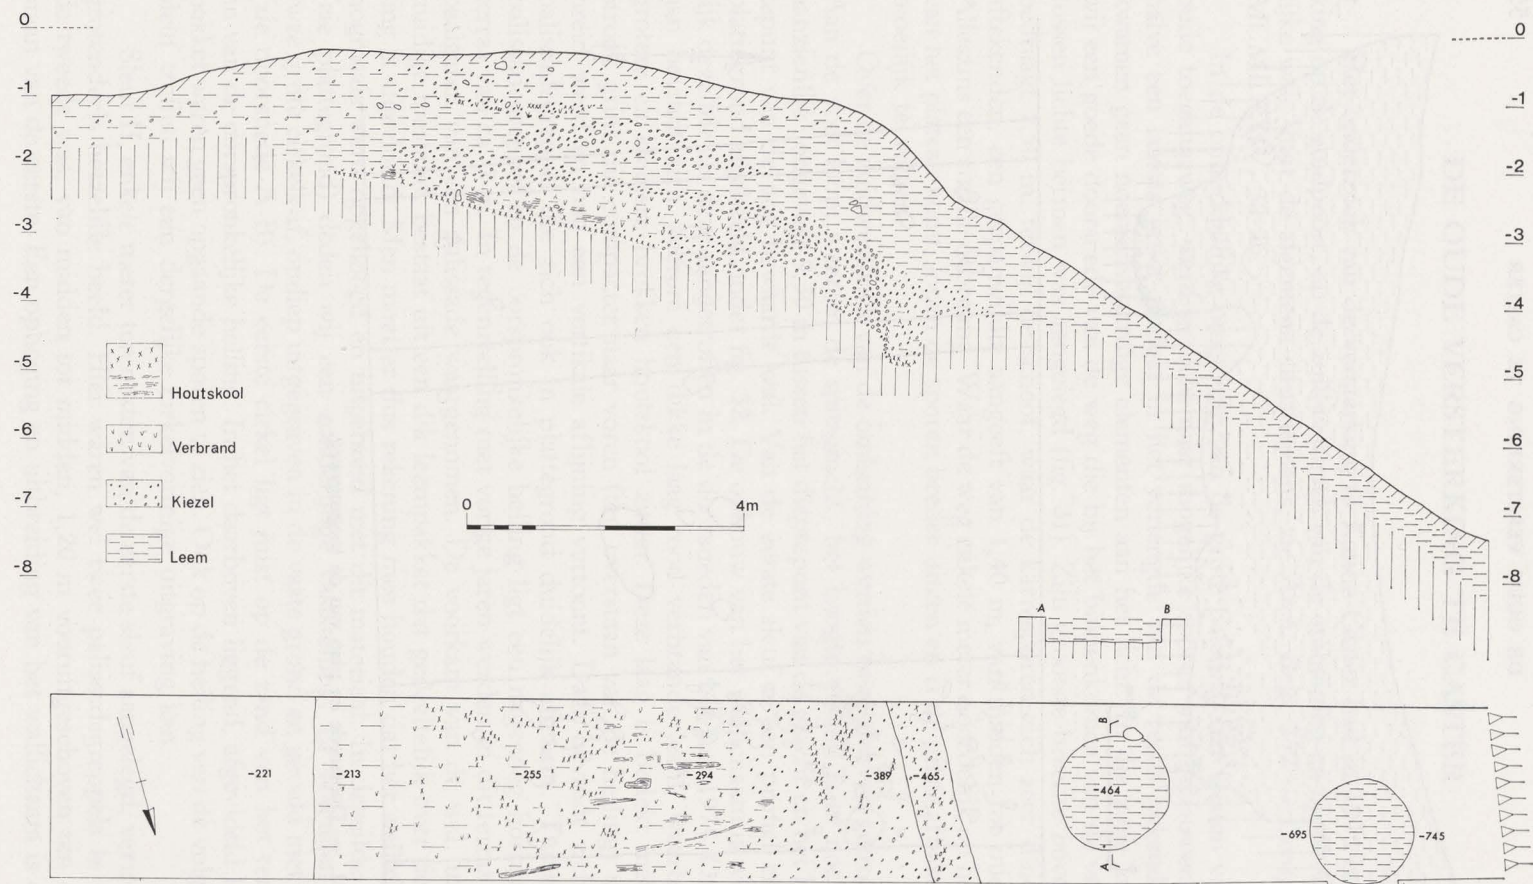
Fig. 32. — Profiel en onderste niveau van de wal in de zuidwesthoek van de omheining.

Over de zuidwesthoek van de omheining werden twee sleuven getrokken. Aan de voet loopt weerom de spitsgracht; het hoogteverschil is er nochtans aanzienlijk: ongeveer 9,50 m tussen het dieptepunt van de gracht en het hoogtepunt van de nog bewaarde wal. Van de eerste sleuf is een profiel en een plattegrond afgebeeld onder fig. 32. De opbouw van het wallichaam is wezenlijk dezelfde als deze aangetroffen in de doorsneden van het jaar 1974. Onderaan bevindt zich weerom een dikke laag rood verbrande leem, waartussen grotere en kleinere brokken houtskool zitten. Deze laag is bedekt met een strook grint die compacter naar voren (ten overstaan van de helling) uitgebreid werd en nog een verticale aflijning vertoont. Daar bevindt zich een palissadegreppel die zich ook in plattegrond duidelijk aftekent. Tussen de palissadegreppel en de oorspronkelijke helling ligt een nagenoeg horizontaal terras van ca. 2 m. In tegenstelling met vorige jaren werden in dit terras geen paalgaten van een palissade waargenomen. De voorkant van de wal, in zijn huidige toestand, bestaat uit een dik leempakket dat gedeeltelijk over de helling is afgevoerd. Men moet er dus rekening mee houden dat het wallichaam nogmaals werd opgehoogd en uitgebreid met dit materiaal. In dezelfde sleuf (zie plattegrond) deden wij een zonderlinge vaststelling. Er tekenden zich twee grote cirkels af, ondiep uitgegraven in de vaste grond en gevuld met leem (zie doorsnede A-B). De eerste cirkel ligt juist op de rand van het terrasje en van de oorspronkelijke helling. In het daarboven liggend, afgevoerd leempakket waren geen opgaande sporen te zien. Ook op de helling van de volgende sleuf troffen wij een dergelijke cirkelvormige uitgraving aan.

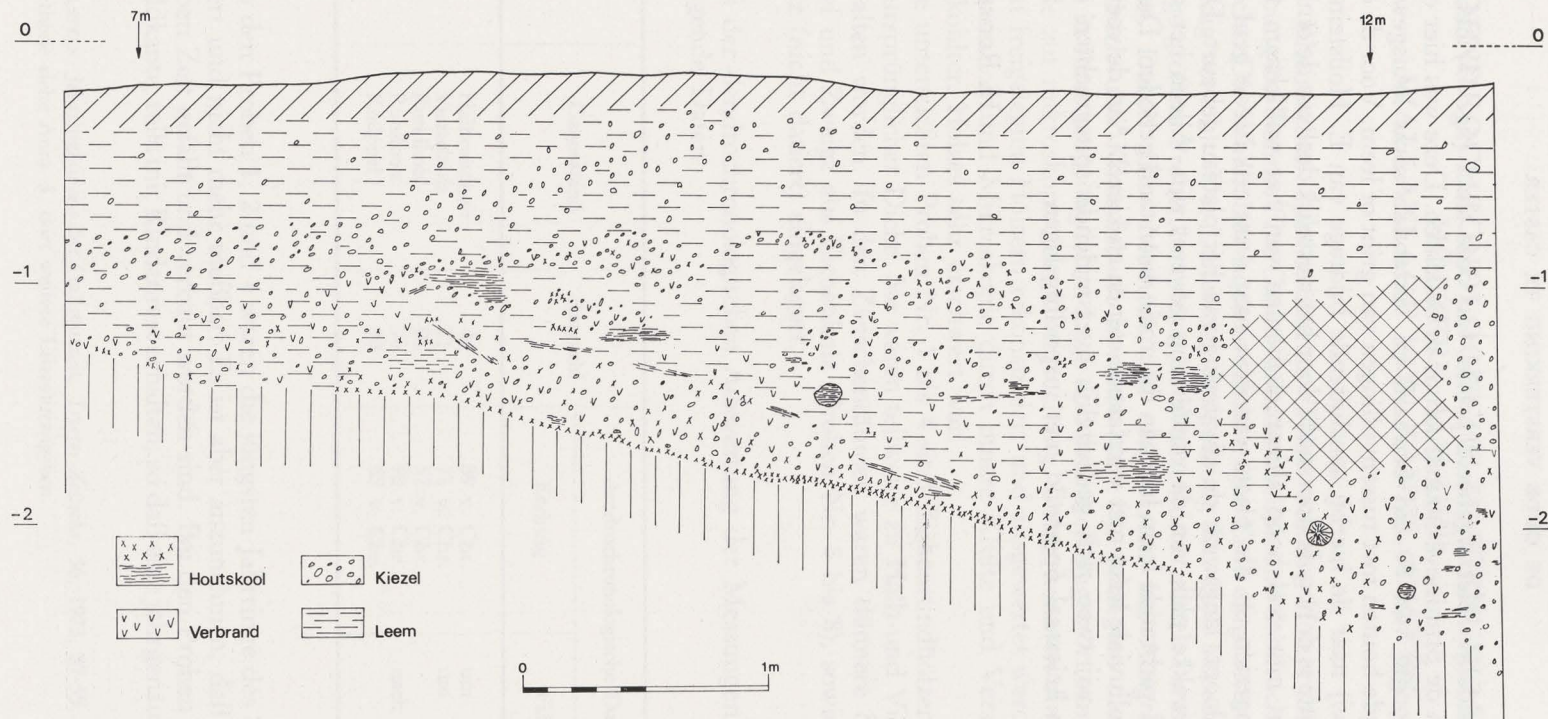
Fig. 33. — Uittreksel uit de profieldoorsnede van sleuf II met resten van de houtconstructie.

Sleuf II, enkele meter ten oosten van de eerste sleuf aangelegd, vertoonde grotendeels hetzelfde beeld. Hier waren wel twee palissadegreppels te zien; de tweede was, van midden tot midden, 1,20 m vooruitgeschoven ten overstaan van de eerste. Een ophoging en uitbreiding van het wallichaam is daar-

mee wel duidelijk. Het afgebeeld profiel van deze sleuf (fig. 33) hebben wij gekozen om de primitieve houtstructuur te belichten. Deze was hier over een maximumhoogte van 80 cm bewaard en vertoonde soms kruisgewijs over elkaar gelegde houten met tussenvullingen van grint of leem. Voor de datering verwijzen wij naar de hierbij aansluitende bijdrage van E. Hollstein.
